ÇUKUROVA ÜNİVERSİTESİ  
İNŞAAT MÜHENDİSLİĞİ  
BÖLÜMÜNÜN  
ADANA-CEYHAN DEPREMİ  
SONRASI ÇALIŞMALARI

# BİR ONARIM VE GÜÇLENDİRME UYGULAMASI

- 27 Haziran 1998 depreminde hasar görmüş bir yapının Ç.Ü. İnşaat Mühendisliği Bölümü tarafından 1997 Deprem Yönetmeliği esas alınarak yapılan onarım ve güçlendirme uygulaması tanıtılacaktır.

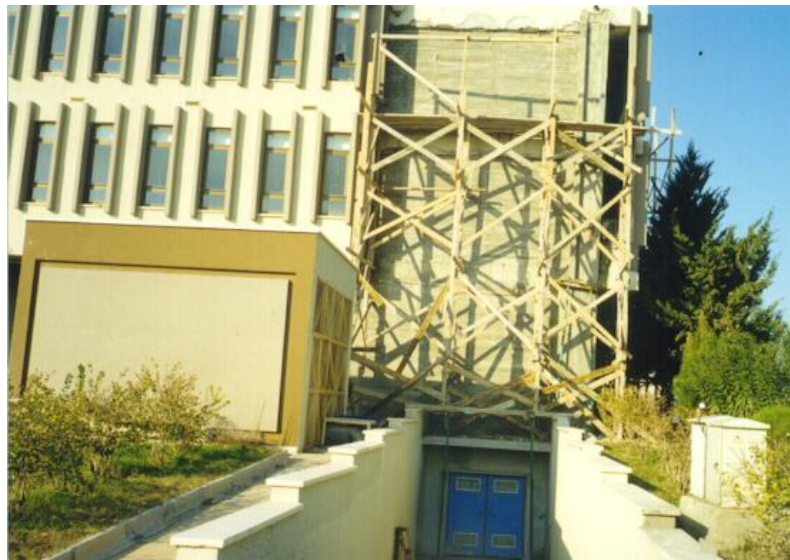
kesme catlagı
